# Évaluation environnementale Dénoyage des fosses J-4 et 87

Novembre 2019

**Troilus Gold Corp.**

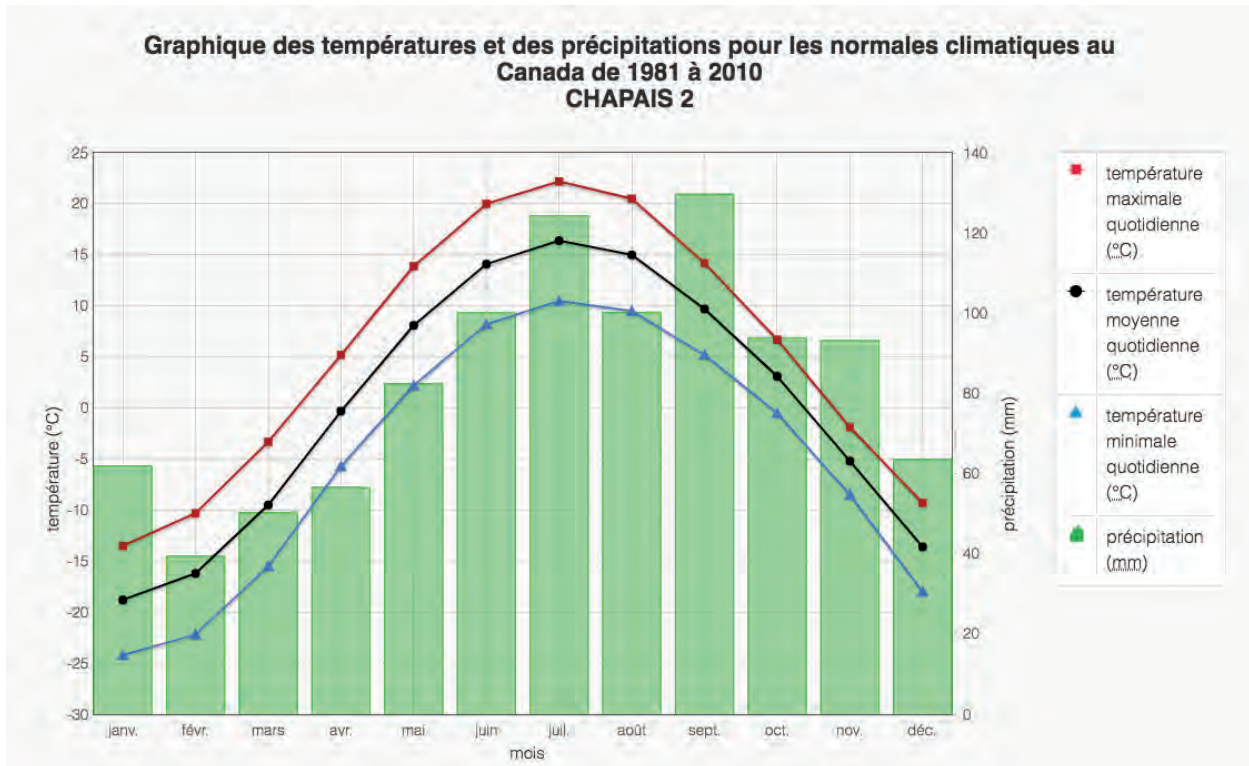
**Figure 4.1 Graphique des températures et précipitations pour les normales climatiques à Chapais 2<sup>2</sup>**

D'après les normales climatiques de la station de Chapais, le mois le plus froid est janvier avec une température moyenne de -18,9 °C et juillet est le mois le plus chaud avec une température moyenne de 16,6 °C. Les valeurs de température extrêmes oscillent de -43,3°C à 35°C. Le tableau 4.1, présente les statistiques de température. Il provient du site du MELCC.

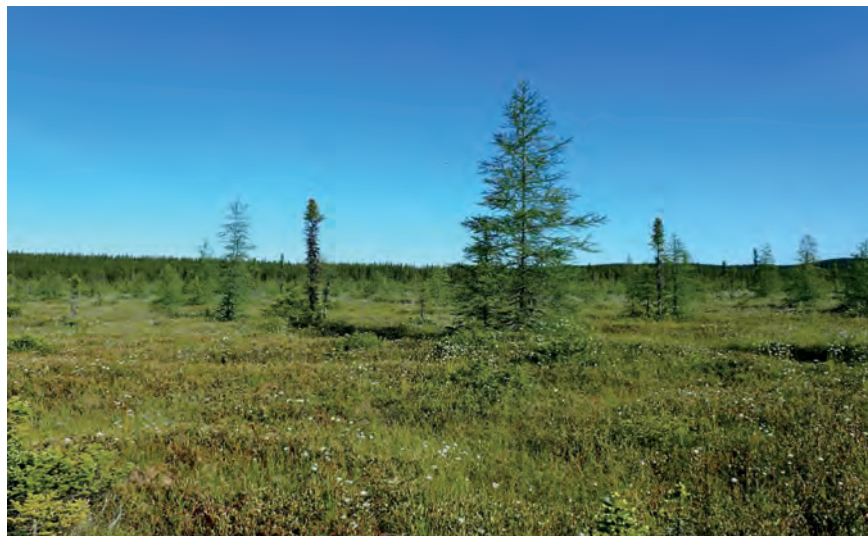
**Figure 4.7** Tourbière ouverte en bordure du lac A

D'importantes superficies de tourbières ouvertes sont présentes dans le pourtour du lac A ainsi qu'en bordure du lac A1 (figure 4.7). Ces tourbières croissent sur des sols organiques de plus de 30 cm d'épaisseur où les conditions de drainage sont très mauvaises (classe 6). Le cortège floristique y est dominé par les espèces suivantes : cassandre caliculé, canneberge commune, thé du Labrador, chicouté, carex oligosperme, linaigrettes, smilacine trifoliée et sphaignes. Quelques tiges dispersées d'épinette noire au stade arbustif y sont également présentes.

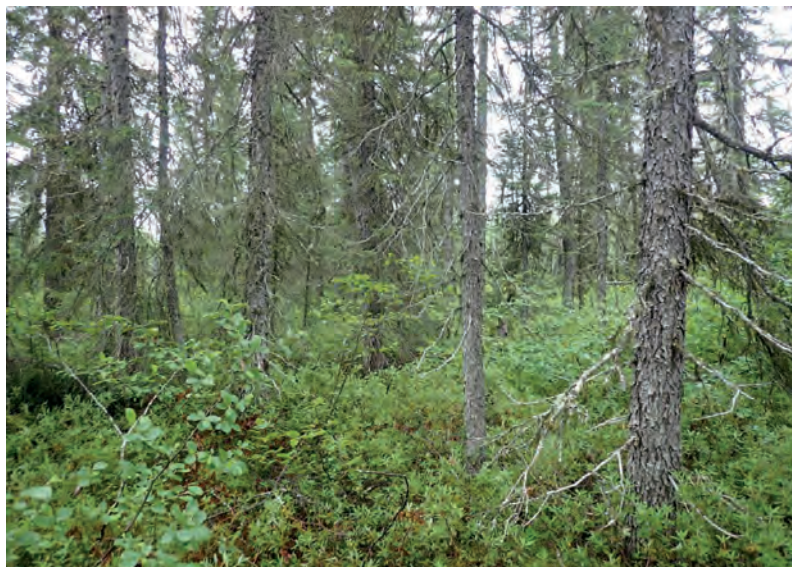
**Figure 4.8** Tourbière boisé typique

Les tourbières boisées se concentrent de part et d'autre de l'affluent du lac A de même qu'en bordure du cours d'eau reliant ce plan d'eau au lac A1 (figure 4.8). Elles reposent sur des sols organiques où les conditions de drainage varient de mauvaise (classe 5) à très mauvaise (classe 6). Dans la partie riveraine de ces tourbières, la strate arborescente est composée d'épinette noire et de mélèze laricin. L'étage arbustif y est dominé par ces deux mêmes espèces, l'aulne rugueux, le myrique baumier et le cassandre caliculé. Les principales espèces de plantes herbacées présentes sont le carex trisperme et la smilacine trifoliée. La strate muscinale y est dominée par les sphaignes.

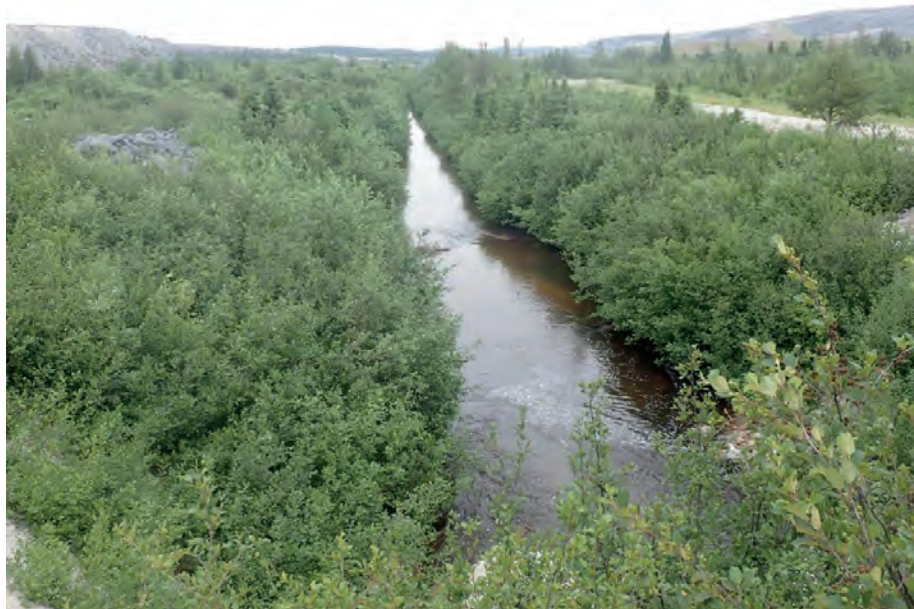
**Figure 4.9** Végétation riveraine de l’affluent du lac A en amont de la fosse J4 (aulne rugueux)

La végétation riveraine de la partie amont (redressée et enrochée) de l’affluent du lac A est arbustive. Elle est constituée principalement d’aulne rugueux d’environ 3 m de hauteur. L’espèce y forme des bandes uniformes et continues d’environ 3,5 m de largeur sur chaque rive. Parmi les autres espèces végétales répertoriées dans la bande riveraine et le littoral de ce tronçon du cours d’eau, il y a notamment le myrique baumier, la spirée à larges feuilles, le lycophe d’Amérique, la violette pâle, le jonc épars, le calamagrostide du Canada, la prêle fluviale et le rubanier flottant.

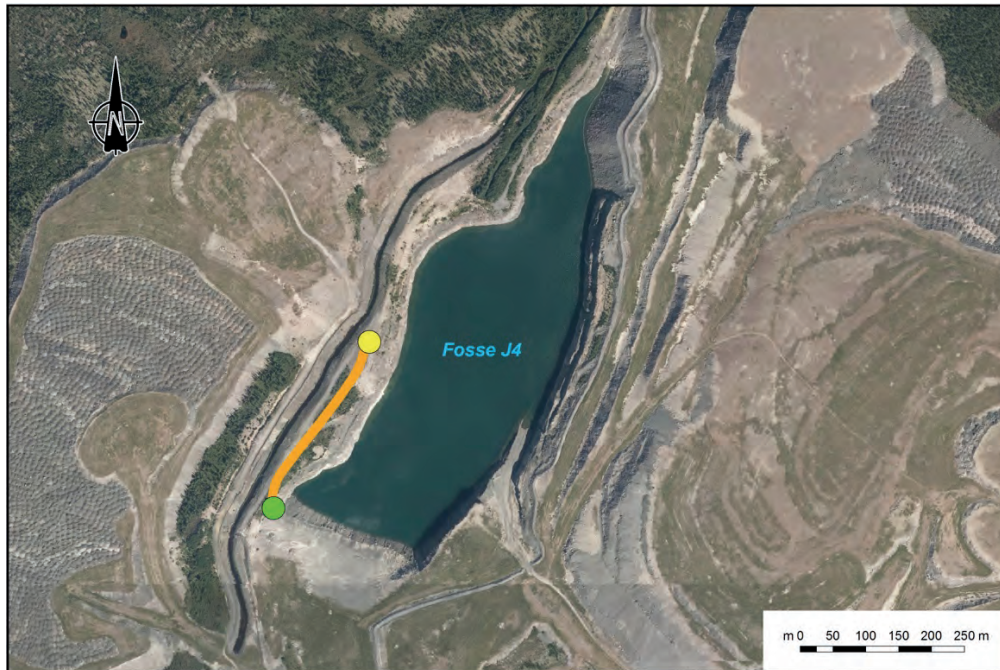
**Figure 5.4 Localisation de l'usine de traitement (point vert) et du point de rejet (point jaune)**

L'unité de traitement sera localisée à l'ouest de la fosse J4, sur une plateforme en enrochement (point vert sur la figure 5.4). Une conduite amènera l'eau jusqu'au point de décharge (ligne orange) et le point de décharge est indiqué en jaune sur la figure 5.4. Il s'agira d'un enrochement pour préserver les bords du ruisseau. La conduite d'eau sera amenée à environ deux mètres au-dessus du ruisseau et l'écoulement se fera en delta sur un enrochement.

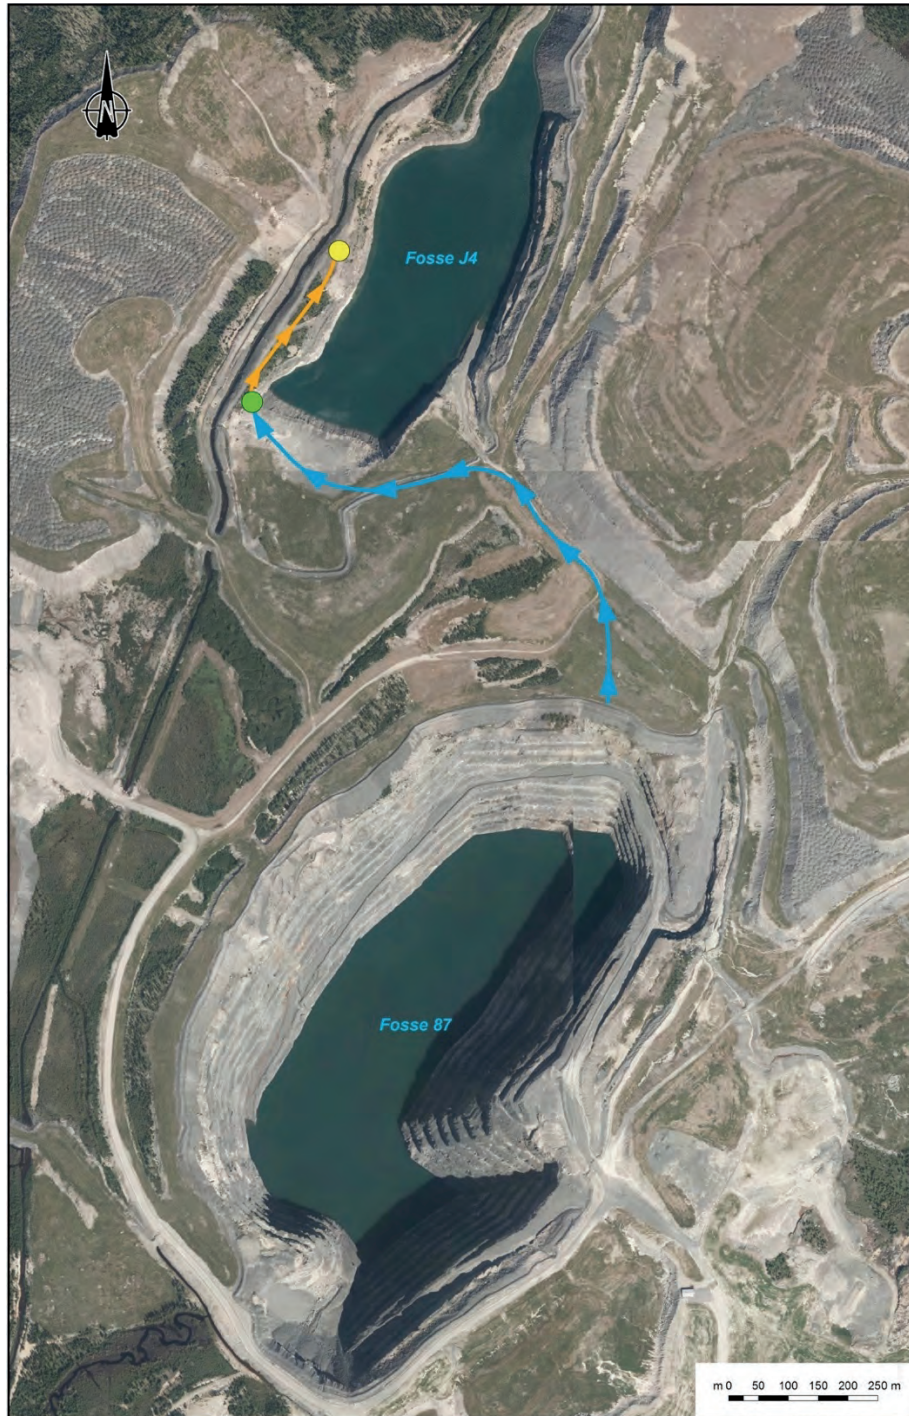
Pour le dénoyage de la fosse 87, la barge et la conduite seront amenées à la fosse 87. L'unité de traitement d'eau et le point de rejet demeureront au même endroit et l'eau sera pompée avec une conduite montrée en bleu sur la figure 5.5.

**Figure 5.5** Localisation de l'usine de traitement (point vert) et du point de rejet (point jaune) et de la conduite de refoulement à partir de la fosse 87

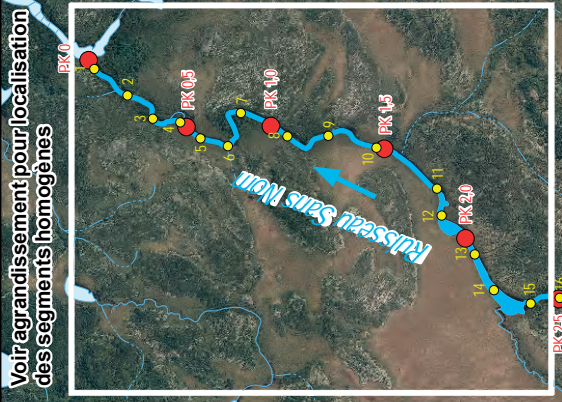
- SH-1 Chenal : Galet - Bloc - Vase
- SH-2 Rapide : Bloc - Galet
- SH-3 Chenal : Vase - Galet - Bloc - Gravier - Sable
- SH-4 Rapide : Galet - Bloc
- SH-5 Chenal : Vase - Sable - Gravier
- SH-6 Rapide : Galet - Bloc - Sable
- SH-7 Chenal : Vase - Sable - Gravier

**Localisation des stations de section transversale et des segment homogènes**

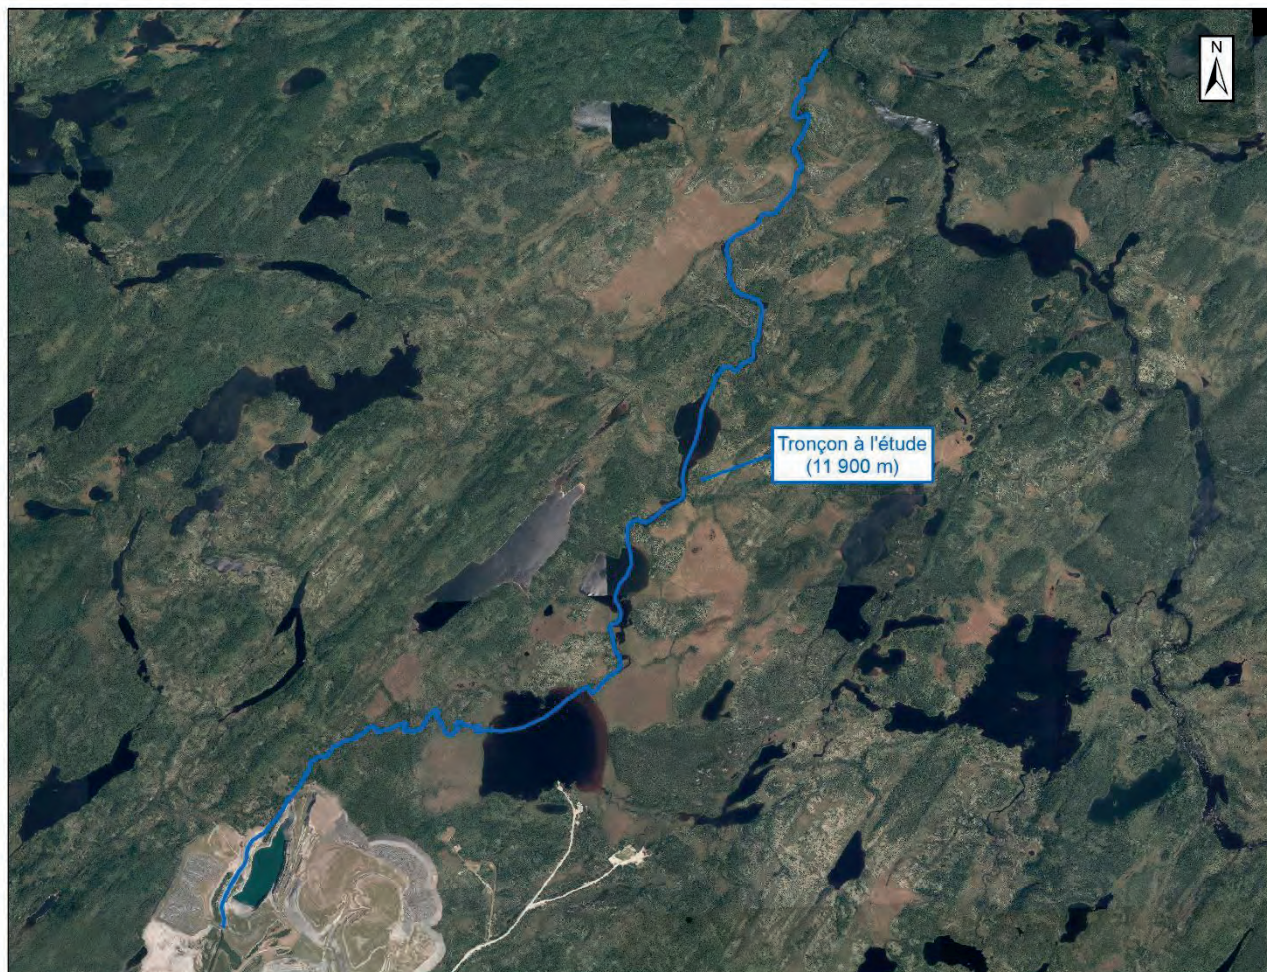
Le tronçon du ruisseau sans nom modélisé fait environ 11 900 m. Il relie le site minier de Troilus Gold à un cours d'eau sans nom tributaire du lac Boisfort en aval. Le tronçon modélisé est montré à la figure suivante.

**Figure 2.1** Tronçon à l'étude

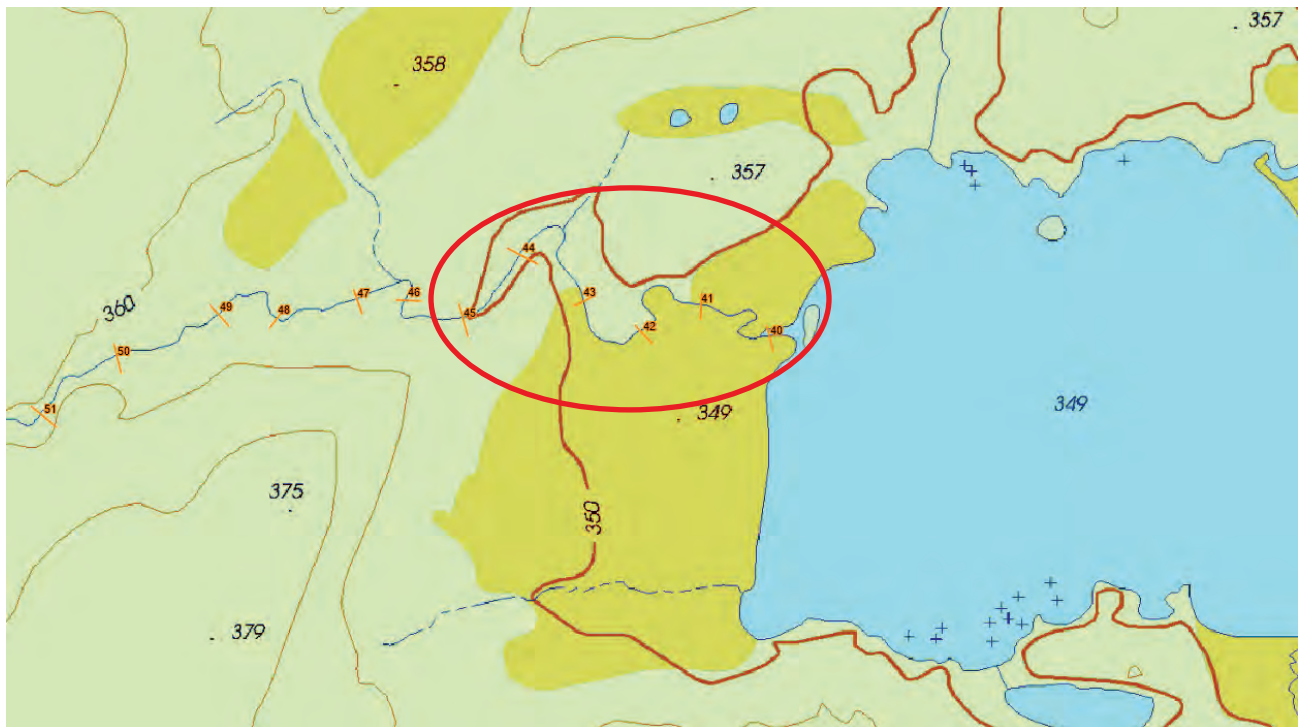
Il est à noter que la capacité hydraulique des sections en travers du cours d'eau n'est pas la même le long du tronçon à l'étude. Elle dépend à la fois de la section d'écoulement, de la pente et des conditions en amont en aval de la section (présence de seuils et rapides). Les sections ayant la moins grande capacité hydraulique se situent en amont d'un lac sans nom : Il s'agit des sections 40 à 44 montrées à la figure suivante.

**Figure 4.1** Tronçon limitatif

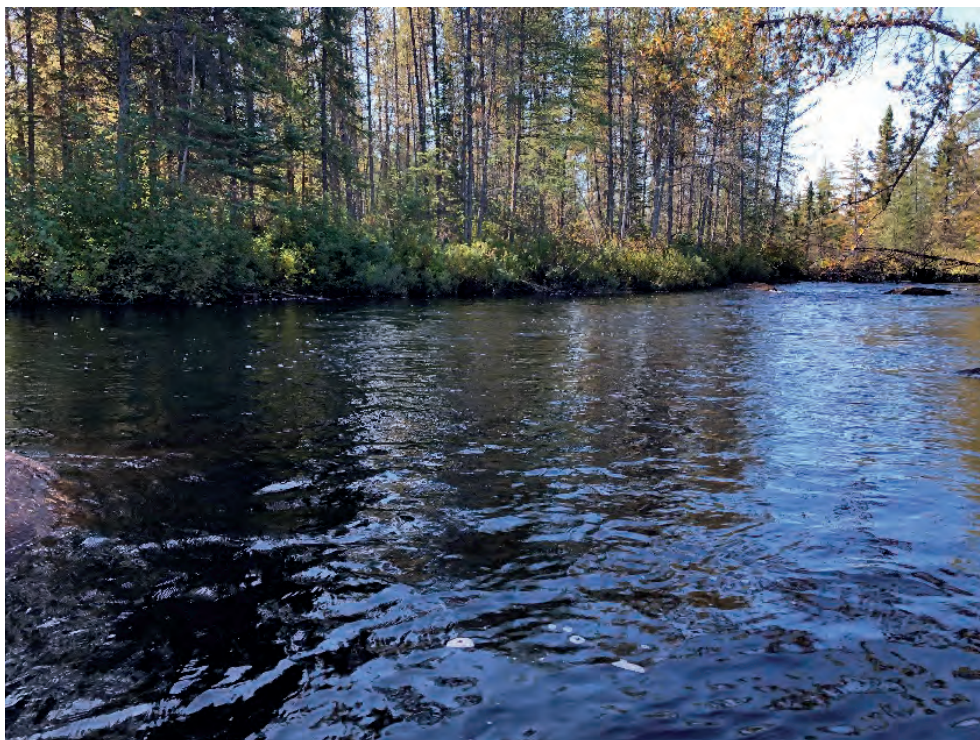
**Photo 1** Vue du chenal d'écoulement à la section transversale 1 (aval du ruisseau Sans Nom près de la confluence avec la rivière qui se jette dans le lac Boisfort)

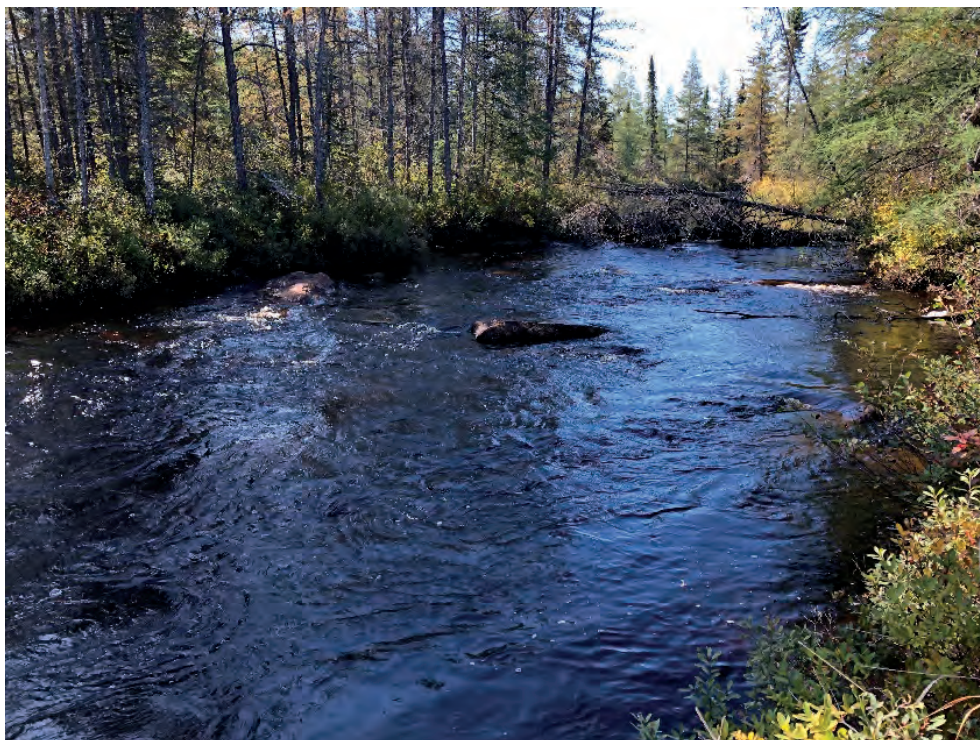
**Photo 2** Vue du rapide à la section transversale 2

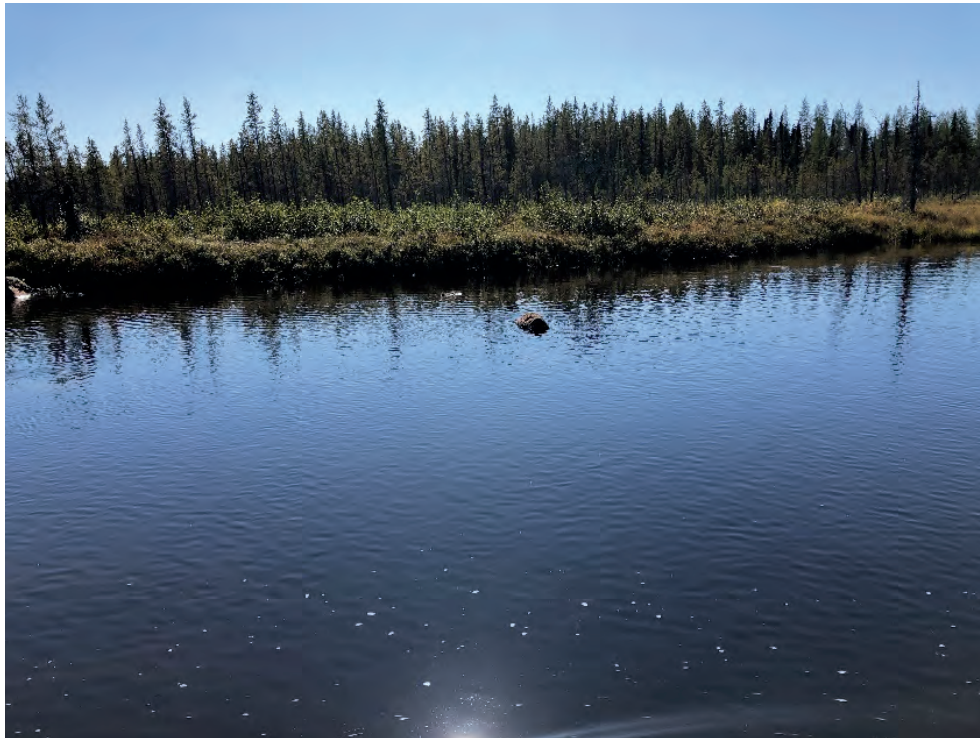
**Photo 3** Vue du chenal à la section transversale 4

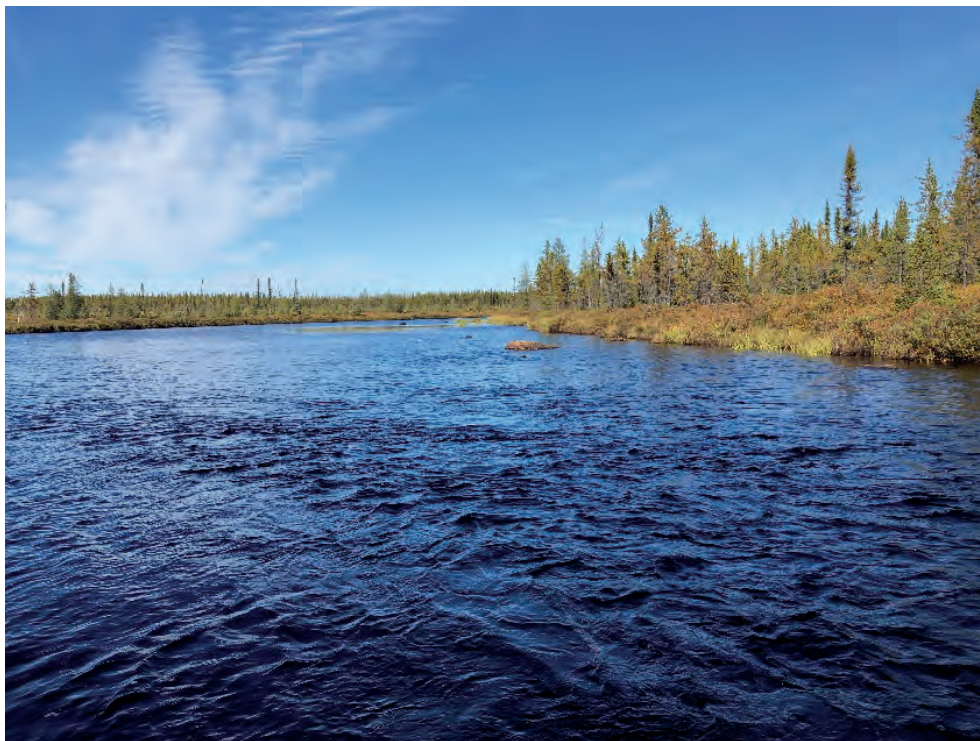
**Photo 4** Vue du rapide à la section transversale 15

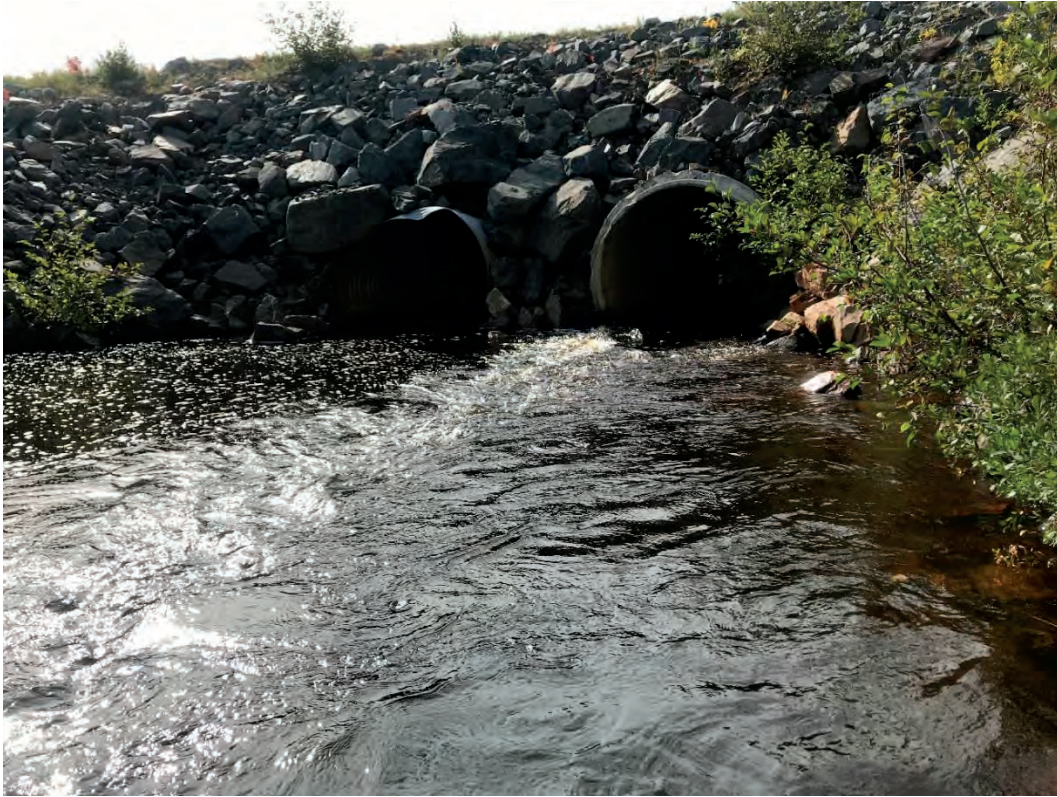
**Photo 1 :** Vue vers l'amont du segment 11 montrant les vitesses d'écoulement élevées à la sortie de ponceaux (DDM, 19 sept. 2019).

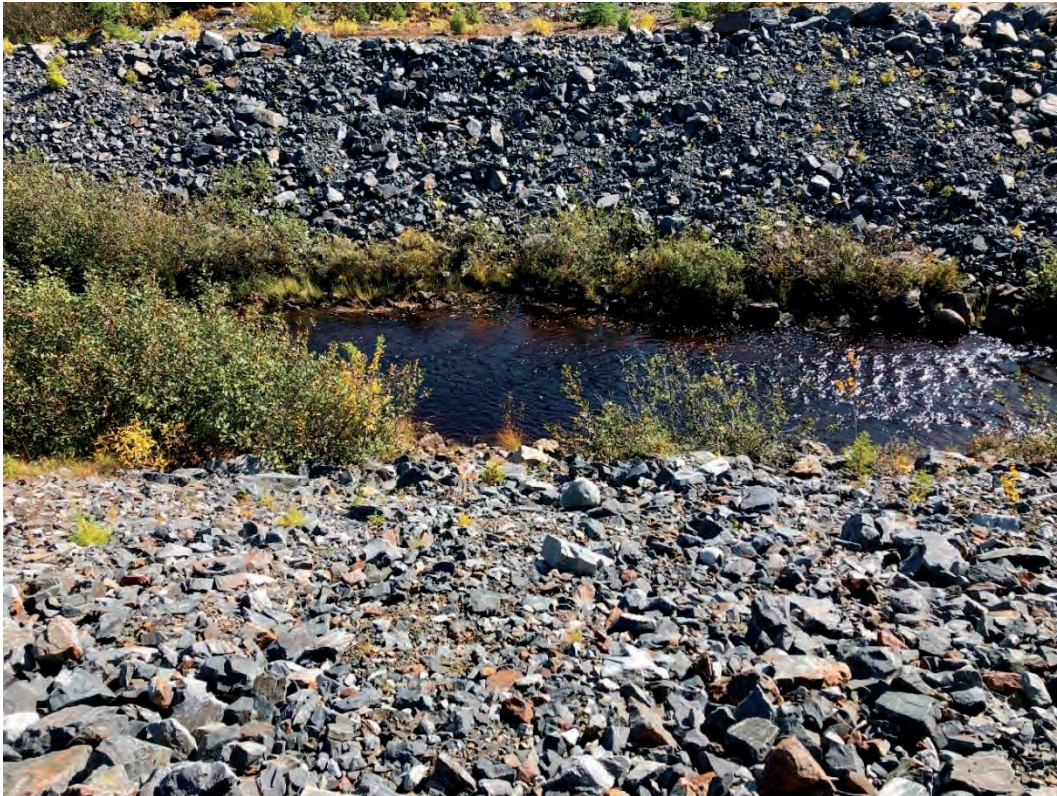
**Photo 2 :** Matériaux de remblai grossiers formant les rives du cours d'eau le long du segment 15 (DDM, 21 sept. 2019).

Le tronçon du cours d'eau qui fait l'objet de la présente étude s'allonge sur 13,7 km suivant un axe général SSO/NNE (carte 1, annexe 5). Sa largeur varie de moins de 5-10 m à plus d'une cinquantaine de mètres au droit de certains segments à écoulement lent. Le tracé du cours d'eau est interrompu, entre les PK 4 et 8, par trois petits plans d'eau (les lacs A, A1 et A2) séparés de courts segments fluviaux. Dans la portion de la zone d'étude qui recoupe le site minier, entre les PK 10,5 et 13,7, le tracé du cours d'eau a été rectifié et la majorité des rives est formée de matériaux grossiers d'origine anthropique : roc dynamité et matériaux de déblai variés (photo 2, annexe 1).

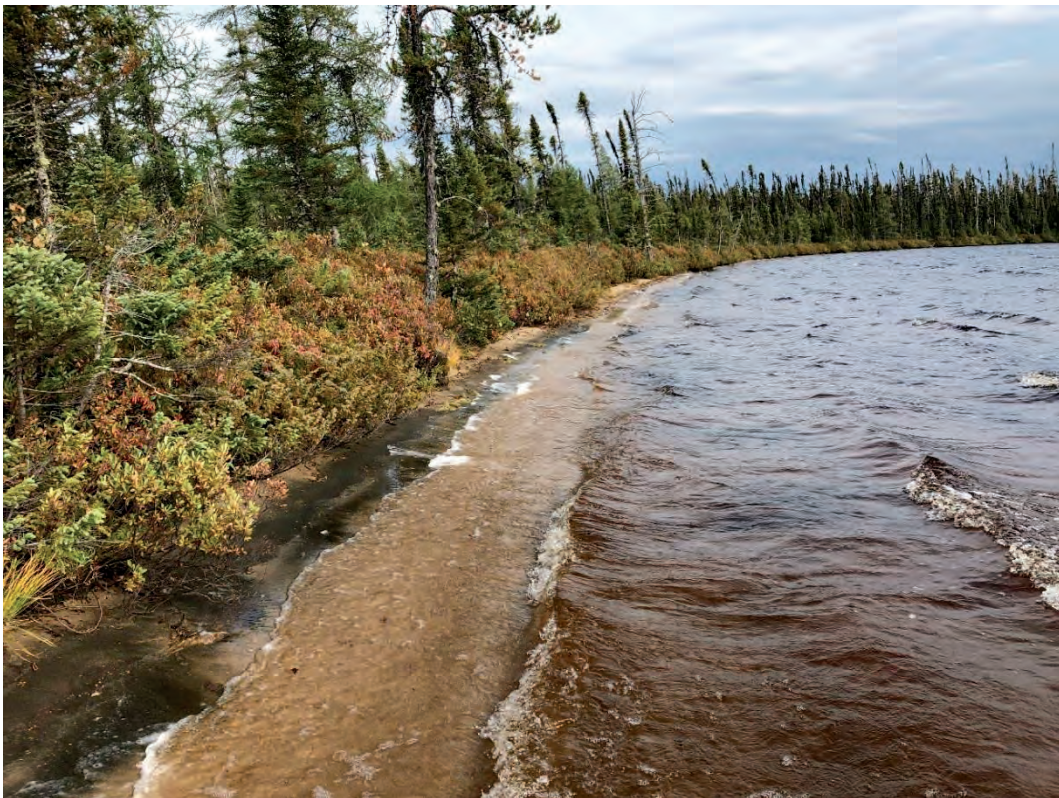
**Photo 4 :** Rive sableuse végétalisée au nord-est du lac A. (DDM, 19 sept. 2019).

Les matériaux sableux occupent des segments discontinus de rive, principalement en aval du PK 9. Les rives sableuses s'inclinent en pente douce (photo 4, annexe 1) ou forment des talus en pente forte dont la hauteur est généralement inférieure à 1-2 m. Un talus sableux un peu plus

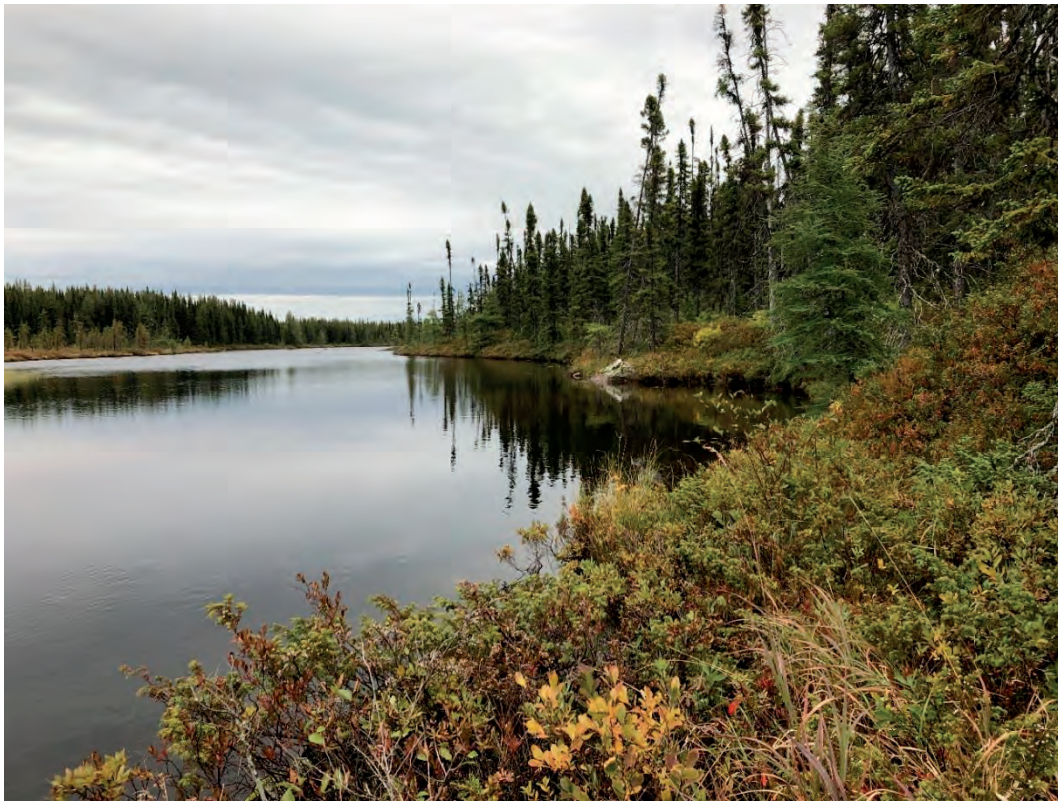
**Photo 5 :** Vue vers l'aval d'un élargissement du cours d'eau le long du segment 8, entre les lacs A1 et A2 (DDM, 21 sept. 2019).

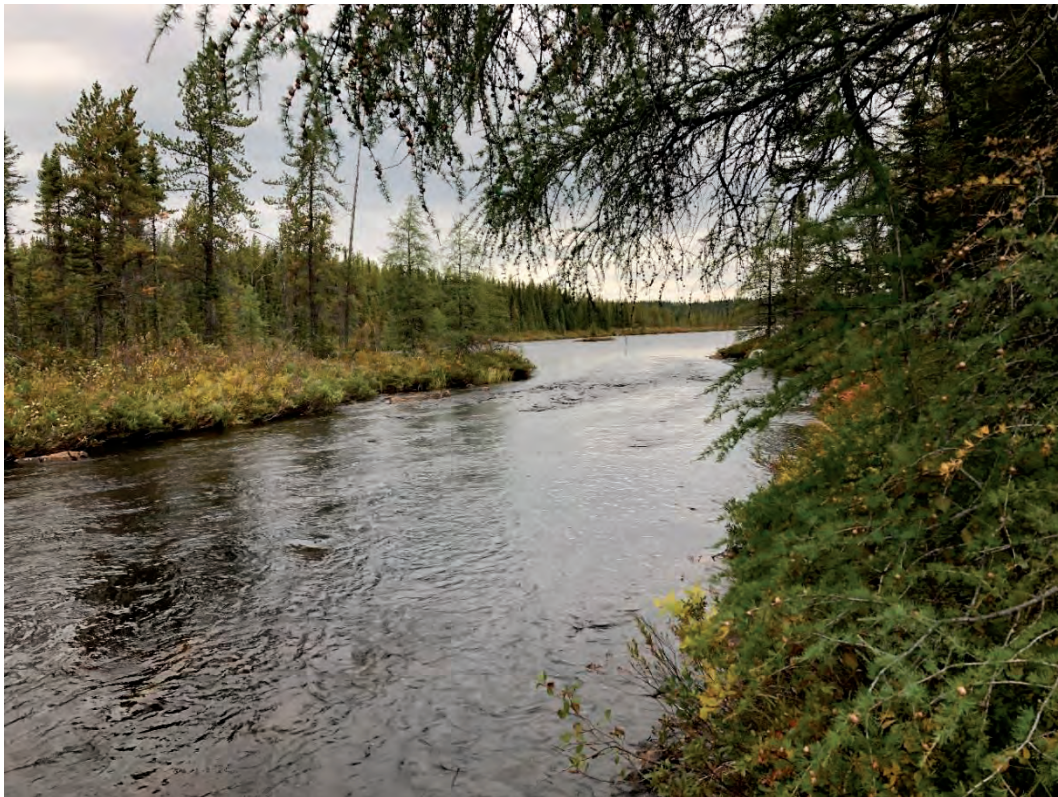
**Photo 6 :** Vue vers l'aval du segment 9, où se trouve une frayère confirmée à doré (DDM, 19 sept. 2019).

Segment 9 Section 28 Frayère confirmé à doré	Rives résistantes et stables. Lit grossier (BGC). Lit de galets et blocs à la section S-28: <b>Photo 6, annexe 1.</b>	Vitesses: S-28: 0,34 à 0,46 m/s	Aucune modification anticipée	Non	Non
Lac A2	Rives résistantes développées dans le till. Présence de bancs de sable dans la portion amont, plus étroite, du plan d'eau.	Vitesses non documentées, mais très faibles	Aucune modification anticipée	Non	n/a
Segment 63 Section S-27 Frayère potentielle doré/meunier	Segment de rapides. Rives résistantes et lit grossier (GBBx). Lit de blocs au droit de la section S-27 <b>Photo 7, annexe 1.</b>	Vitesses: S-27: 1,43 à 1,67 m/s	Vitesses élevées, mais lit grossier. Pas d'apports de l'amont. Aucune modification anticipée	Non	Non
Segment 62 Sections S-26, S-25 et S-24	Rives résistantes en partie rocheuses. Segment de chenal avec bassins. Lit de matériaux grossiers (GBC). Composition du lit aux sections : S-26 (mo), S-25 (non documenté), S-24 (galets en rive droite; mo en rive gauche).	Vitesses : S-26: 0,03 à 0,05 m/s S-25: 0,1 à 0,18 m/s S-24: 0,29 à 0,39 m/s	Aucune modification anticipée	Non	n/a

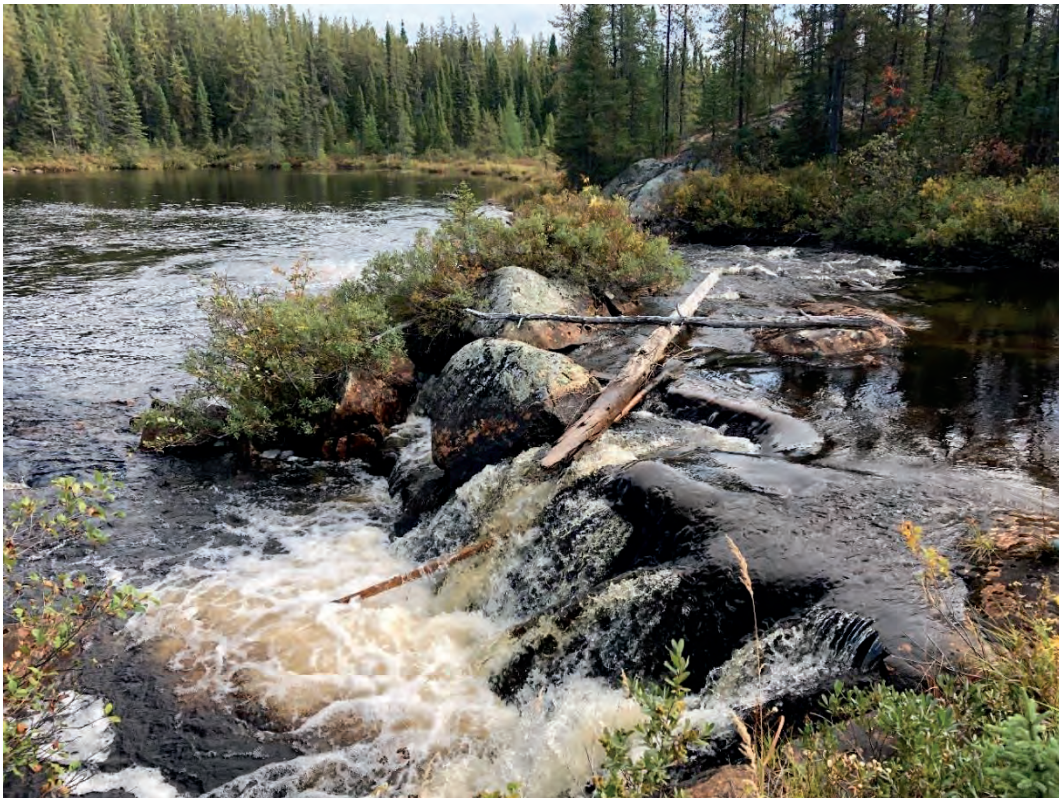
**Photo 8 :** Petite chute à l'extrémité aval du segment 59 (DDM, 19 sept. 2019).

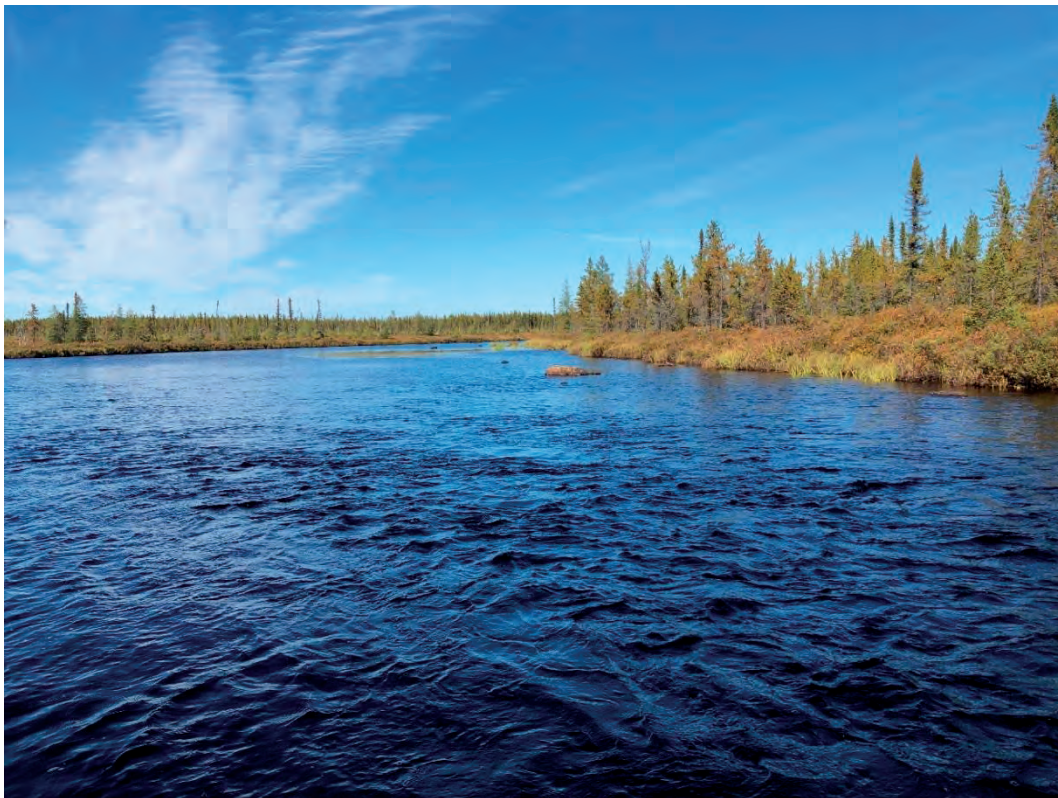
**Photo 9 :** Vue vers l'aval de l'élargissement du cours d'eau situé dans la portion amont du segment 56 (DDM, 19 sept. 2019).

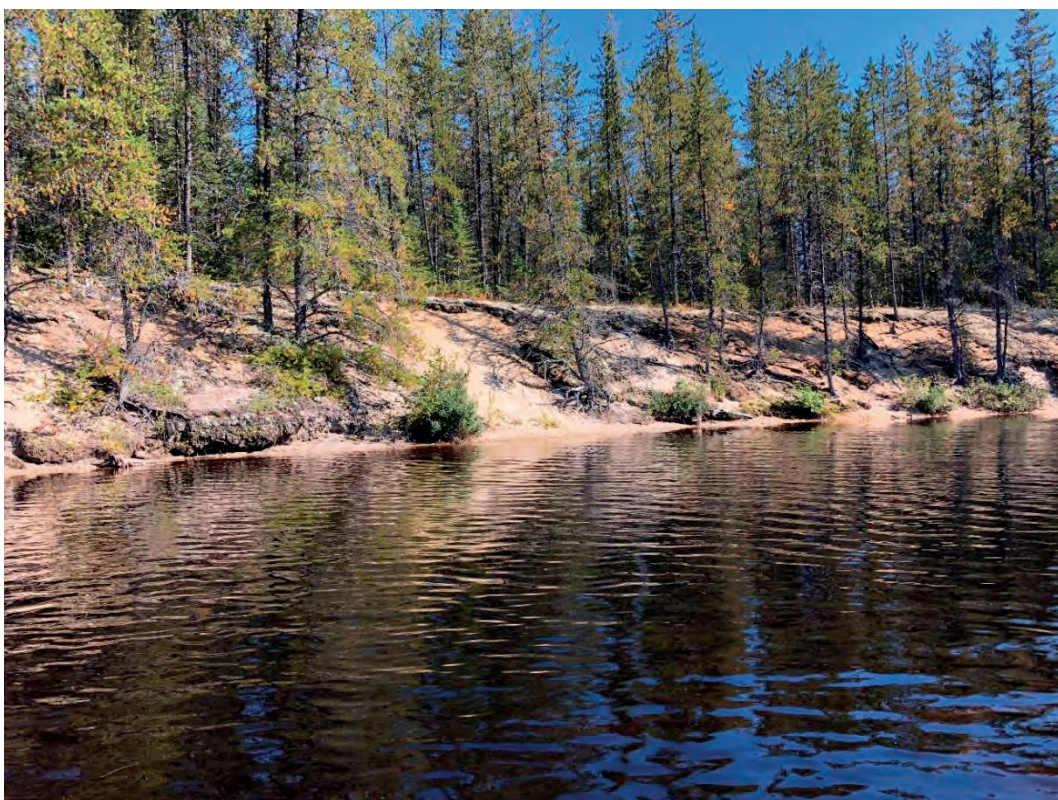
**Photo 10 :** Talus de sable partiellement dénudé à l'extrémité aval du segment SH7, sur la rive droite du cours d'eau (DDM, 18 sept. 2019).

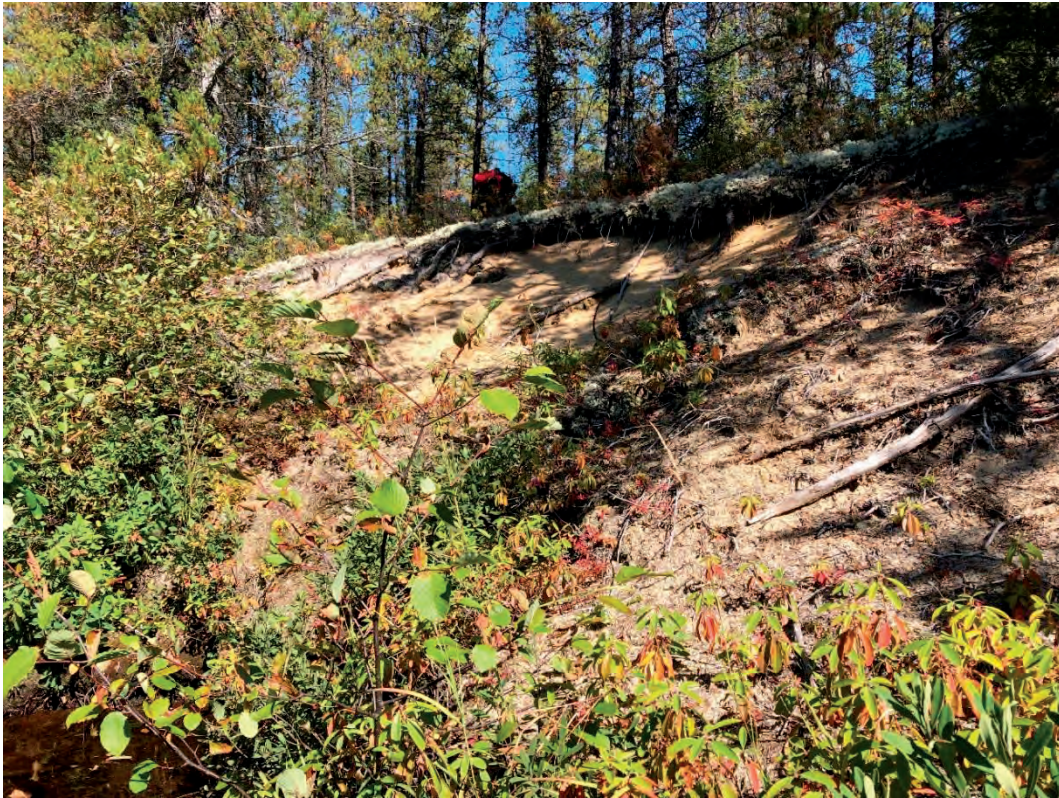
**Photo 11 :** Talus de sable partiellement dénudé à l'extrémité aval du segment SH5, sur la rive droite du cours d'eau (DDM, 18 sept. 2019).
